# アク・ベシム遺跡出土の金属製品の保存修復

三浦麻衣子<sup>\*1</sup>・藤澤 明<sup>\*2</sup>

<sup>\*1・2</sup> 帝京大学文化財研究所

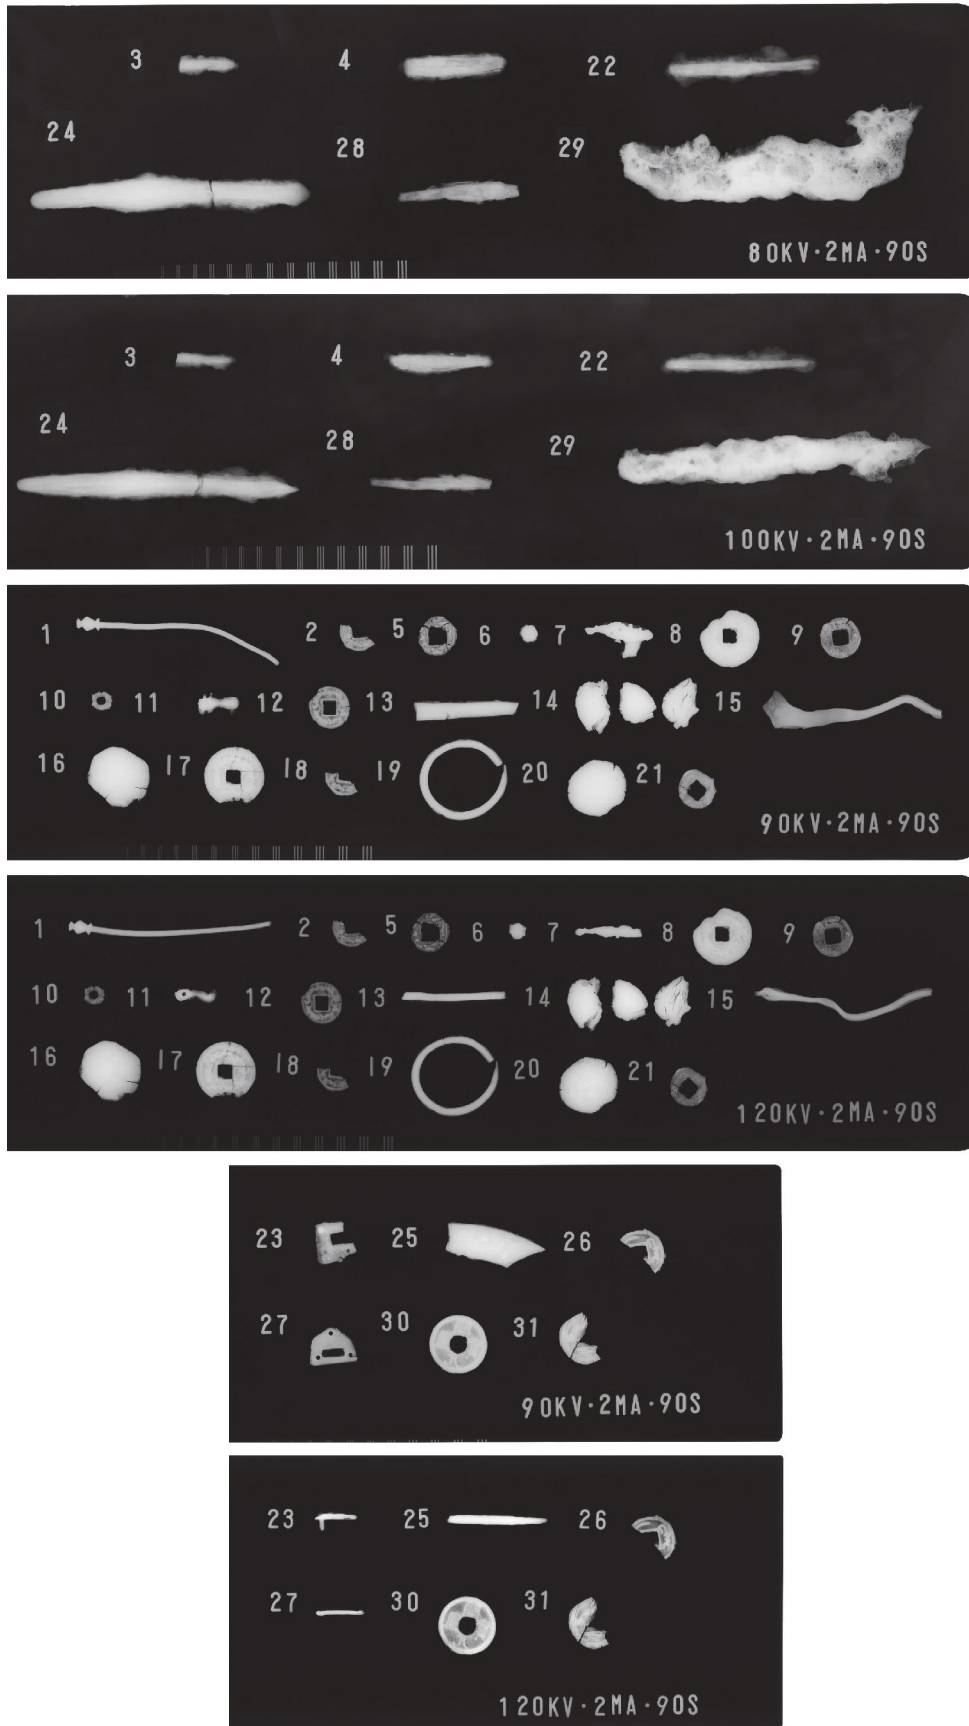
図2. X線透過撮影写真

X 線透過撮影により得られた写真から資料の状態について記述する。鉄製品については TK03、04、22、24、28 は釘状の製品であり、X 線の透過状況から資料内部の状態も良好であると考えられる。TK24 は破断した状態で搬入されたが、破断箇所以外には亀裂も見られなかった。TK29 は製品と考えられるような X 線透過像が得られなかったことから、鉄滓と推測できる。

次に銅合金製品である。コイン類については、大きく分けて 2 種類あり、中央に四角い穴の開いた円形方孔銭と打刻コインである。円形方孔銭のうち、TK30 の開元通宝を除く全て (TK02、05、08、09、12、17、18、21、26) には欠損、破断、亀裂があり、脆弱な状態である。また、X 線透過撮影により、TK12、17、18、26 にはソグド文字が表記されていることが判明した。打刻コインは TK14、16、20、31 であり、4 点全てにおいて亀裂が見られる。中でも TK14、31 は資料全体に細かく亀裂が入っており、劣化が進行していると考えられる。

コイン類以外では、TK01、06、10、15、19、25、27 は破断や亀裂等がなく健全な資料である。TK19 については、製品の外縁に X 線が透過しにくい薄い一層が確認された。目視観察では金が確認されていることから、薄い一層は金由来であると考えられる。TK19 は鍍と付着物によって資料表面の多くが覆われているため、目視観察では金を一部しか確認でき

なかったが、X 線透過撮影により金属の分布を把握できた。TK11 は資料の半分が X 線の透過しやすい脆い状態であると判断できる。TK13、23 は亀裂があり、脆弱な資料である。TK07 は製品の形状を読み取ることができず、銅滓と推測される。

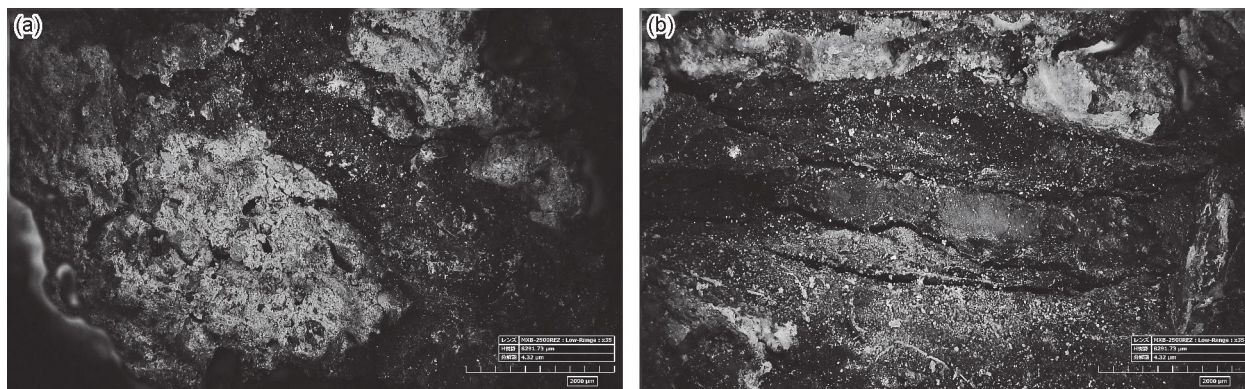
図3. TK04のデジタルマイクロSCOPE画像

図3(a)(b)はTK04から得られた画像である。図3(a)は黒色部分が資料表面である。鉄から発生する黒錆はマグネタイト(四酸化三鉄： $\text{Fe}_3\text{O}_4$ )であり、安定的な錆であり、錆の進行は抑制された状態であると考えられる。一方、図2(b)では黒錆のみ

られるが画像の中央部には赤錆も発生している。観察だけでは錆の種類は難しいが、色および形態から赤錆はアカガネイト( $\beta$ -オキシ水酸化鉄： $\beta\text{-FeOOH}$ )という進行性の腐食生成物とみられる。TK04には同一資料内に複数の種類の錆が混在して発生していることがわかり、一部には進行性の錆がみられるため、安定化処理を十分に行う必要があることが確認できた。

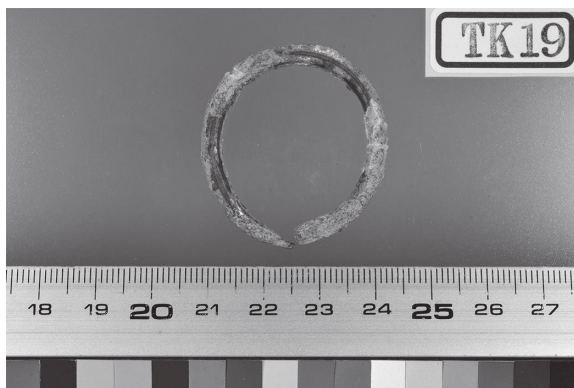
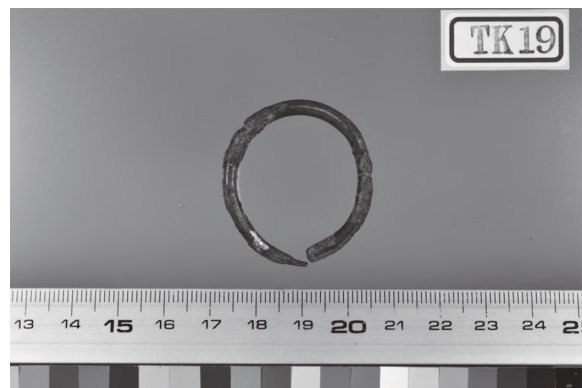
No. TK19 処理前

れた表面の一部に金色部分が露出している箇所があったため、金色部分についても分析を行った。分析の結果Auが検出され、金色光沢が金由来であることが確認できた。

TK19は状態調査によって、金層が確認された。搬入時は一部表出していたが、クリーニングにより金張りの部分をできる限り表出させることとした。腐食が進行したことで、金張りの表面は銅錆に覆われていたため、金層を傷つけないように替え刃式ナイフを用いて、銅錆をめくるように除去した。
