2019年度アク・ベシム遺跡出土の金属製品の
保存修復処置と使用された銅合金種藤澤 明^{*1}・三浦麻衣子^{*2}^{*1,2} 帝京大学文化財研究所

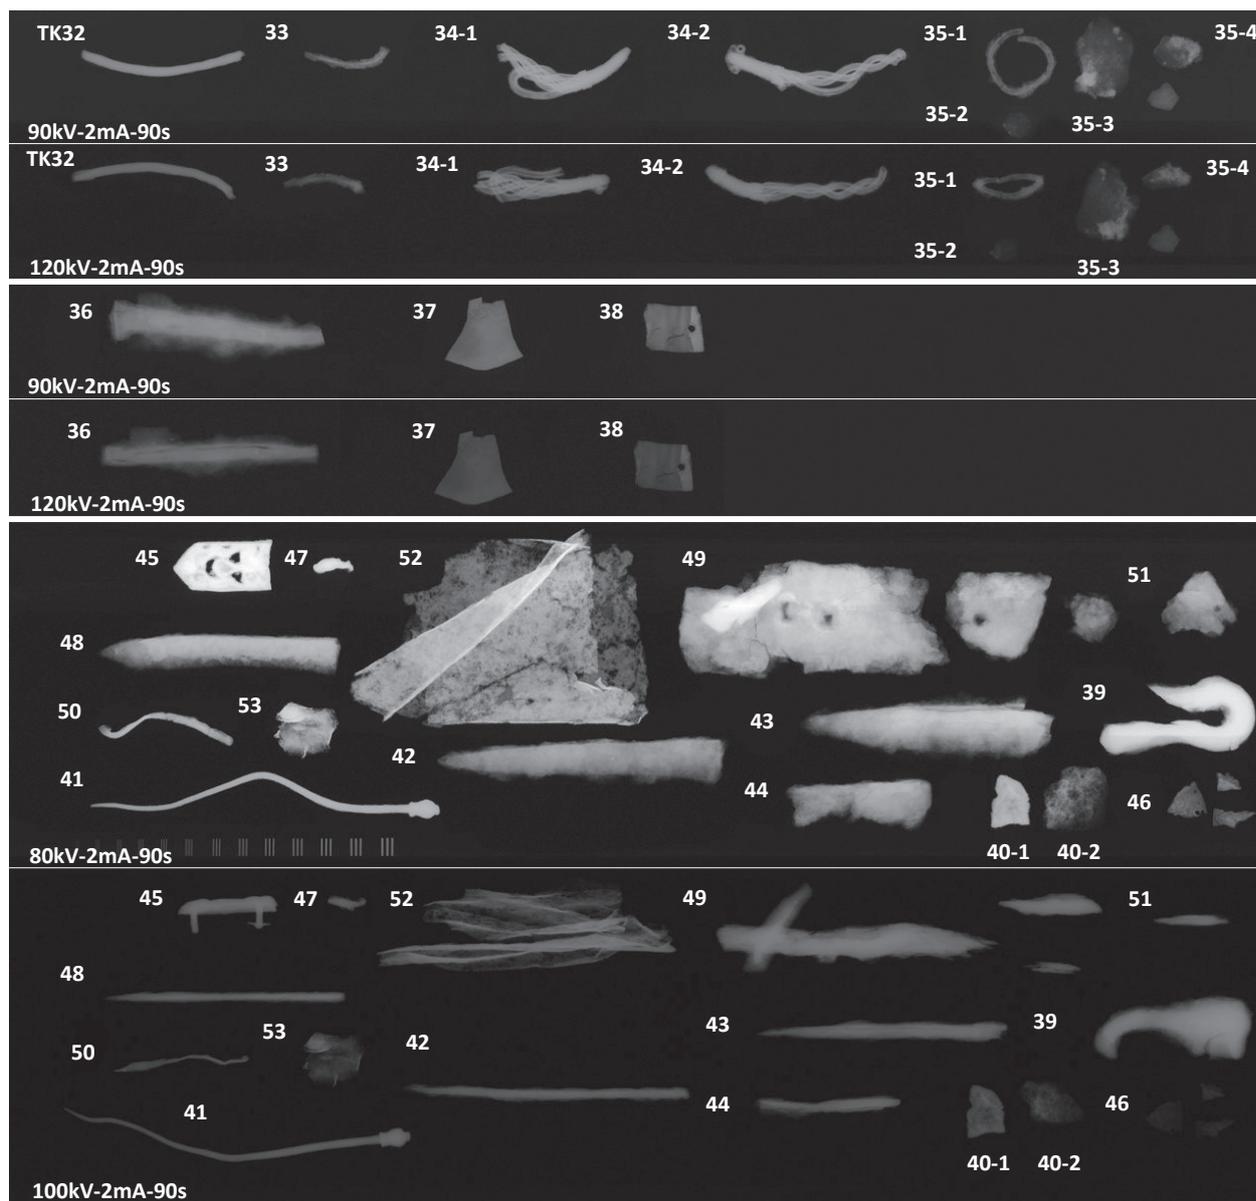
図1. X線透過像

鉄製資料の状態から記述する。TK36は釘であり、X線透過率が均一であることから角釘である。TK52は板状製品であり、薄い金属鉄の残存状況は良好である。TK49は、板状製品に釘が貫通している構造であり、板部には角穴2個と丸穴1個が確認できる。木部などに釘で固定して使用した鉄部材である。TK42、43、48は刃が確認できることから利器である刀子である。この3点はいずれも外形が異なる。残存状態が不良であるがTK44も刀子の一部である可能性が高い。TK39はフック状であるが用途は不明である。

次に銅合金製資料である。TK34は全体に3～4本の棒状金属を撚った構造であり、端部近くに針金を巻き付け、最端部には2つのリング状構造が観察できる。これらは破損したブレスレットと考えられる。TK35-1は指輪と考えられるが装飾は観察できない。TK35-3、4は塊状遺物でありX線吸収率が低いため、金属製品ではなく軽元素を多く含む鉱滓(こうさい)と判断した。TK41はピンであり頭に装飾らしき外形が観察されるが、X線透過が不十分なためその詳細は不明である。TK40-2はX線吸収率が低いため金属製品ではなく軽元素を多く含む鉱滓と判断した。

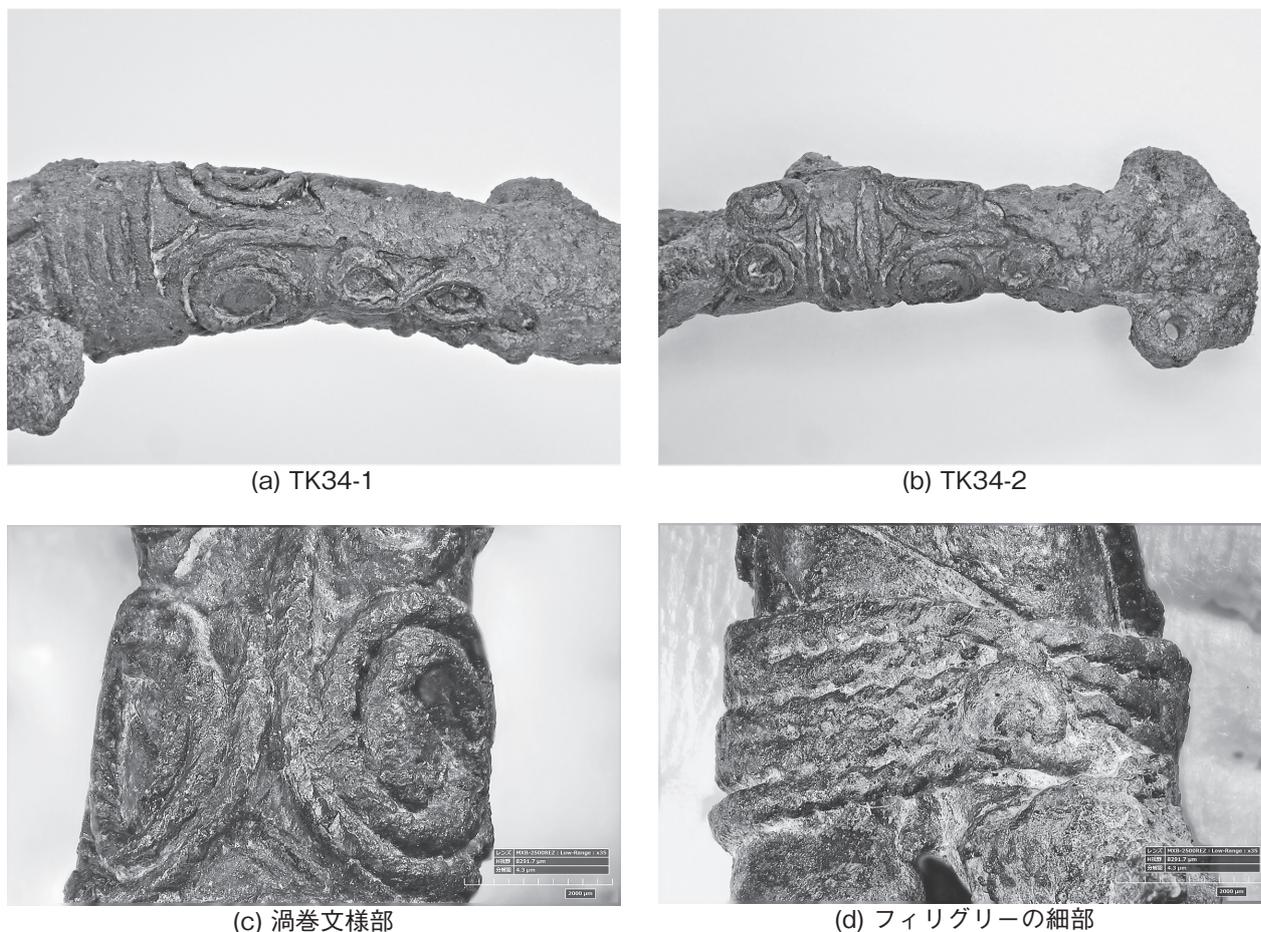
図5. TK34の装飾部

TK34では、クリーニングにより精緻な装飾が明らかとなった。これを図5に示す。腐食生成物の固着により装飾の全体像は明らかではないが、その加工方法は推定することができる。装飾の全体構造は直径約2.5mmの線材を4本まとめて捻り、その両端は鍛造し1本の円柱形としている。この円柱部に約0.5mmの捻り線を5重に巻き付け背面で固定している。その両側に2個ずつ渦巻文様を配し、さらに端

部側には∞模様が観察される。この接合方法は蠟付けか溶着だと考えられる。この技法は主に金や銀細工に用いられるフィリグリー（線状細工）と呼ばれるものであり、その起源は古い。本資料の類例は、タシケントなどウズベキスタン北部において銀製のものが報告され、両端の装飾は蛇を表しているとされる（Фахретдинова, 1988）。

TK34 は状態調査によって細かい装飾の存在が確認できたが、クリーニングを進めるにつれ、装飾の詳細構造が明らかになった。そこで、本資料については、できる限り装飾を露出させ資料の情報を得ることとした。

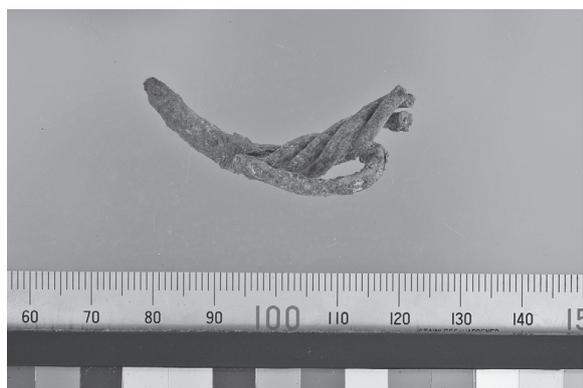
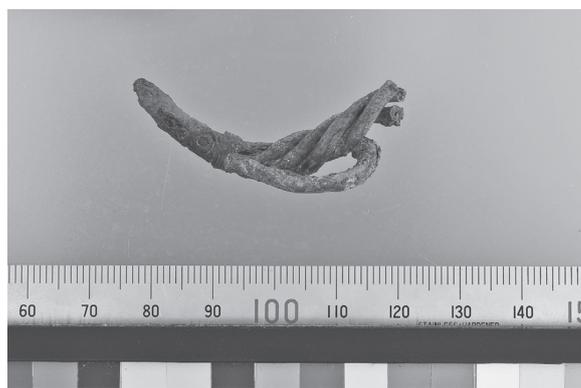
No.TK34-1 処置前

Gに分類された資料は、TK34-1とTK34-2であり、その化学組成がほぼ同一であることから元々は一体であった可能性が高い。これは真鍮製であり、装飾品であることを鑑みると、金色を呈し金の代用品として選択されたと考えられる。

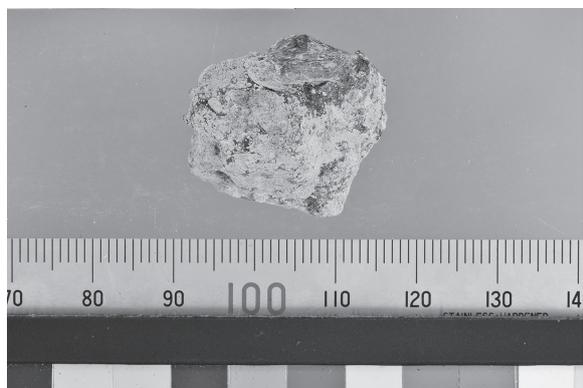
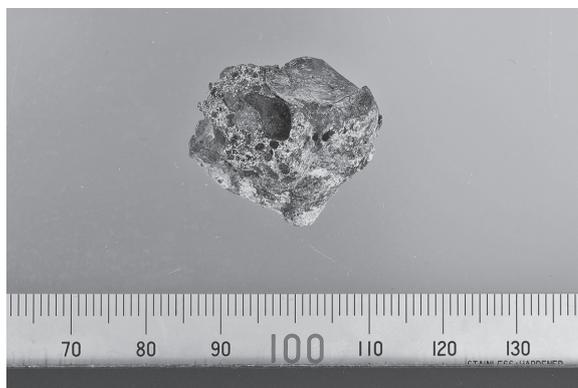
No.TK40-2 処置前

本調査の中で鉍滓が複数点見ついている。その半定量結果を表4に示す。TK40-2は銅合金に含まれる金属元素を含まないことから鉄滓であると考えられ、TK35-3とTK35-4については含有量は低いものの銅を含むため、銅滓である。これらは鉍石から還元して金属を得る際に得られる滓であり、鉄および銅製錬を行っていた証拠である。

とアルミナ粉末を使用したサンドブラスター (S.S.White industrial products AIRBRASIVE[®]6500 SYSTEM2, 昭和電工 モランダム[™]A#280J) を用いて、X線透過像を参照しながら、オリジナルの形状を明らかにするように、石や土等の付着物と錆を除去した。脆弱な箇所については、パラロイド[®]B72 アセトン溶液 (濃度 10wt%) を適時アセトンで薄めながら浸み込ませ、強化しながら作業を進めた。TK49 は破断面同士が密接に接合できる状態であったため、クリーニングの前に接合を行った。接合しないで作業を進めると、ドリルを使用することによる振動により劣化が進行している破断面の崩壊が見込まれる。TK35-2 と TK40-2 の黒色塊状資料については銹滓と考えられるため、表面に付着した石や土などの付着物を除去するのみのクリーニングで処置を終了し、安定化や強化処置は行わないことにした。

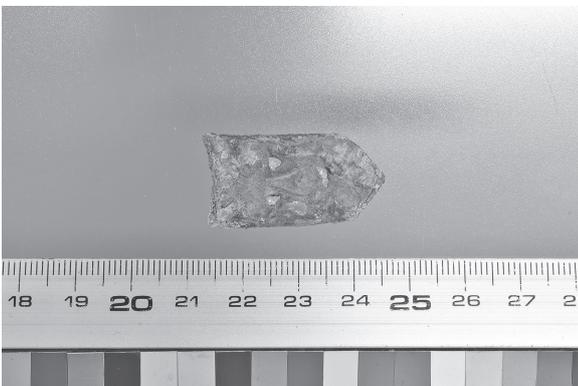
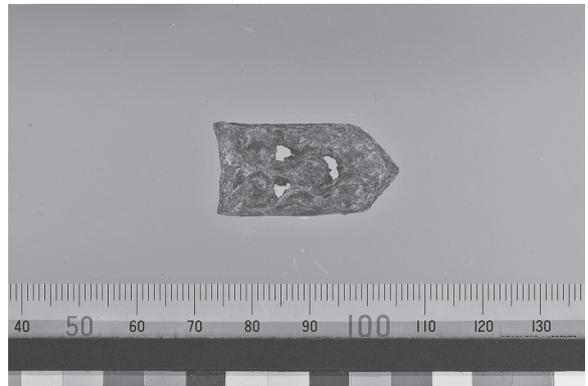
No.TK45 処置前

特に塩素が多く検出されたのは TK45 であり、明白色の腐食生成物が確認できることからブロンズ病が進行していると考えられる。これらの資料については安定化処置が必要である。一方で、腐食がより進行している鉄資料において検出された塩素は少なかった。一般的に、鉄の腐食生成物は銅合金の場合と比べて疎であり、多くの亀裂や空孔を含む。発掘時の水洗によって表面から十分に流された可能性がある。しかし資料内部の含有元素については不明であること、保存修復処置後に資料が保管される環境は、温湿度管理がなされないことから、脱塩処置は
