# アク・ベシム遺跡出土の金属製品の保存修復

三浦麻衣子<sup>\*1</sup>・藤澤 明<sup>\*2</sup>

<sup>\*1・2</sup> 帝京大学文化財研究所

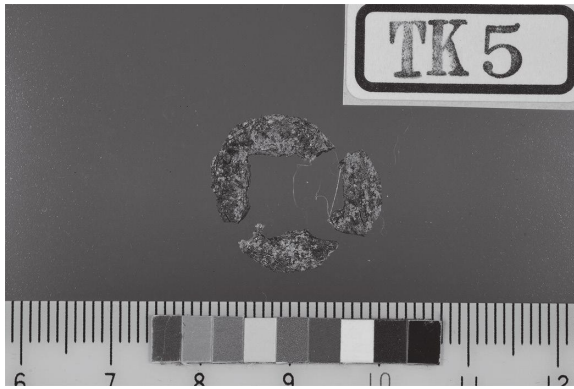
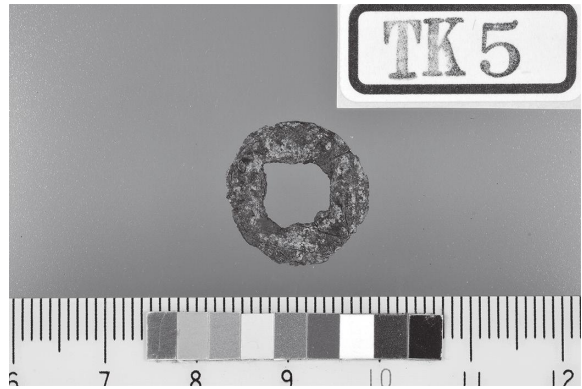
No. TK05 処理前

次に銅合金製品である。コイン類については、大きく分けて 2 種類あり、中央に四角い穴の開いた円形方孔銭と打刻コインである。円形方孔銭のうち、TK30 の開元通宝を除く全て (TK02、05、08、09、12、17、18、21、26) には欠損、破断、亀裂があり、脆弱な状態である。また、X 線透過撮影により、TK12、17、18、26 にはソグド文字が表記されていることが判明した。打刻コインは TK14、16、20、31 であり、4 点全てにおいて亀裂が見られる。中でも TK14、31 は資料全体に細かく亀裂が入っており、劣化が進行していると考えられる。

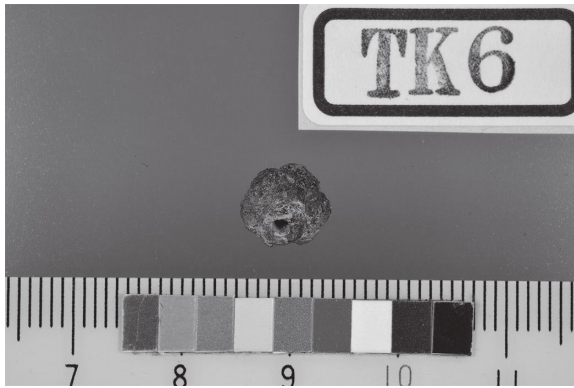
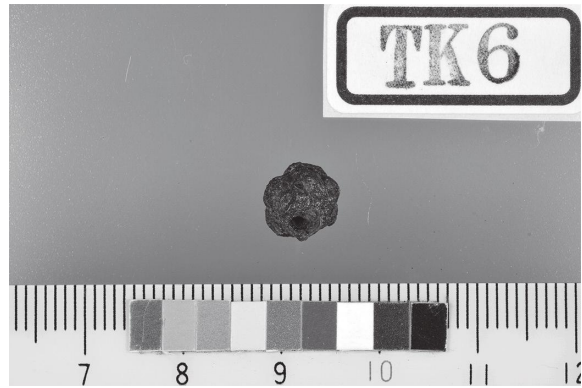
No. TK06 処理前

コイン類以外では、TK01、06、10、15、19、25、27 は破断や亀裂等がなく健全な資料である。TK19 については、製品の外縁に X 線が透過しにくい薄い一層が確認された。目視観察では金が確認されていることから、薄い一層は金由来であると考えられる。TK19 は鍍と付着物によって資料表面の多くが覆われているため、目視観察では金を一部しか確認でき

検出元素のうち、S、Clは銅製品の腐食促進要因となる元素である。中でもClは資料を粉状に破壊する不安定な錆であるアタカマイト・パラタカマイト(塩基性塩化銅： $\text{CuCl}_2 \cdot 3\text{Cu}(\text{OH})_2$ )やナントカイト(塩化銅： $\text{CuCl}$ )の発生要因となる。蛍光X線分析の結果では、TK06、08、09、10、11、16、17、18、19、20、23、25、26、27、30でClが高く検出(FP法による半定量値が20%以上を基準)された。これら資料はブロンズ病におかされている可能性が高い。銅製品25点中14点でClの濃度が高いことから、資料群全体としてClの濃度が高い傾向があるといえる。これは埋蔵環境下に塩化物イオンが多く存在していた可能性を示唆でき、アク・ベシム遺跡で発掘される銅合金製品の状態や劣化の進行には注意を払う必要があると指摘できる。

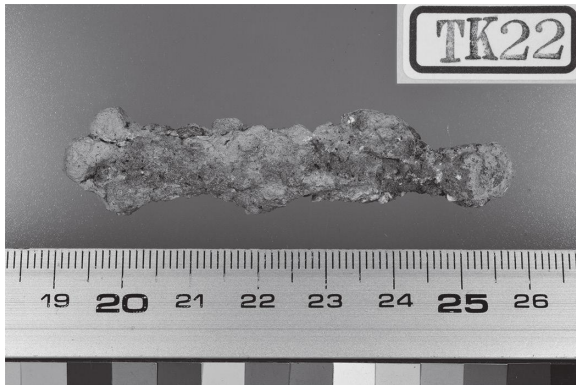
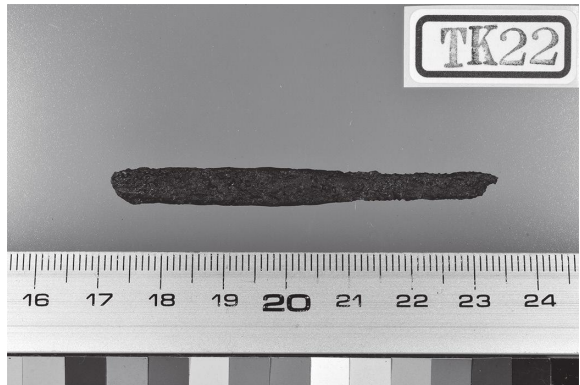
No. TK22 処理前

X 線透過撮影により得られた写真から資料の状態について記述する。鉄製品については TK03、04、22、24、28 は釘状の製品であり、X 線の透過状況から資料内部の状態も良好であると考えられる。TK24 は破断した状態で搬入されたが、破断箇所以外には亀裂も見られなかった。TK29 は製品と考えられるような X 線透過像が得られなかったことから、鉄滓と推測できる。
