2019年度アク・ベシム遺跡出土の金属製品の
保存修復処置と使用された銅合金種藤澤 明^{*1}・三浦麻衣子^{*2}^{*1,2} 帝京大学文化財研究所

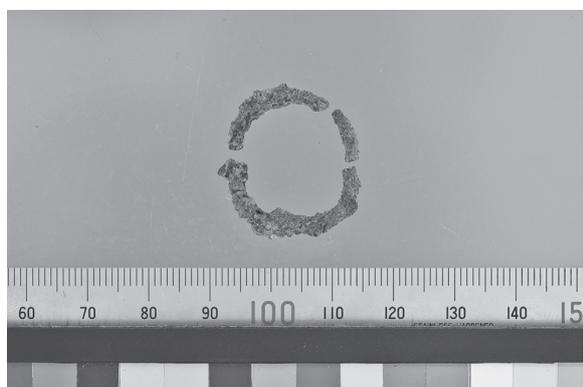
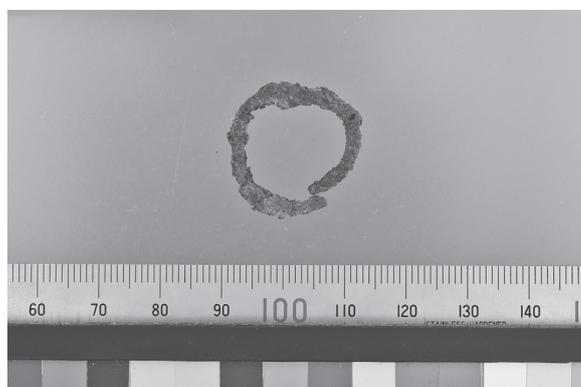
No.TK35-1 処置前

次に銅合金製資料である。TK34は全体に3～4本の棒状金属を撚った構造であり、端部近くに針金を巻き付け、最端部には2つのリング状構造が観察できる。これらは破損したブレスレットと考えられる。TK35-1は指輪と考えられるが装飾は観察できない。TK35-3、4は塊状遺物でありX線吸収率が低いため、金属製品ではなく軽元素を多く含む鉱滓(こうさい)と判断した。TK41はピンであり頭に装飾らしき外形が観察されるが、X線透過が不十分なためその詳細は不明である。TK40-2はX線吸収率が低いため金属製品ではなく軽元素を多く含む鉱滓と判断した。
